Freude am Handwerk

DENKMALGESCHÜTZTE SPENGLERARBEITEN Titanzink ermöglicht die originalgetreue Wiederherstellung historischer Bauteile in einer seit Jahrhunderten ausgeführten Materialität und Handwerkskunst. Am Amtsgericht Sinsheim konnten so spannende Dachdetails wie die Gauben und die aufliegende Gesimsrinne in ursprünglicher Form mit zeitgemäßer Funktionalität und Qualität erneuert werden

Objekt: Amtsgericht Sinsheim, 1894–1896 errichtet als großherzoglich-badisches Amtsgericht vom Architekten Julius Koch (1843–1921)

Vorhaben: Denkmalgerechte Erneuerung aller metallischen Einbauteile des Daches, Reparaturen und teilweiser Ersatz am Dachstuhl und der Ziegeldeckung, Erneuerung von zehn historischen sowie Einbau von neun neuen Gauben, energetische Sanierung in Vorbereitung des Dachgeschossausbaus

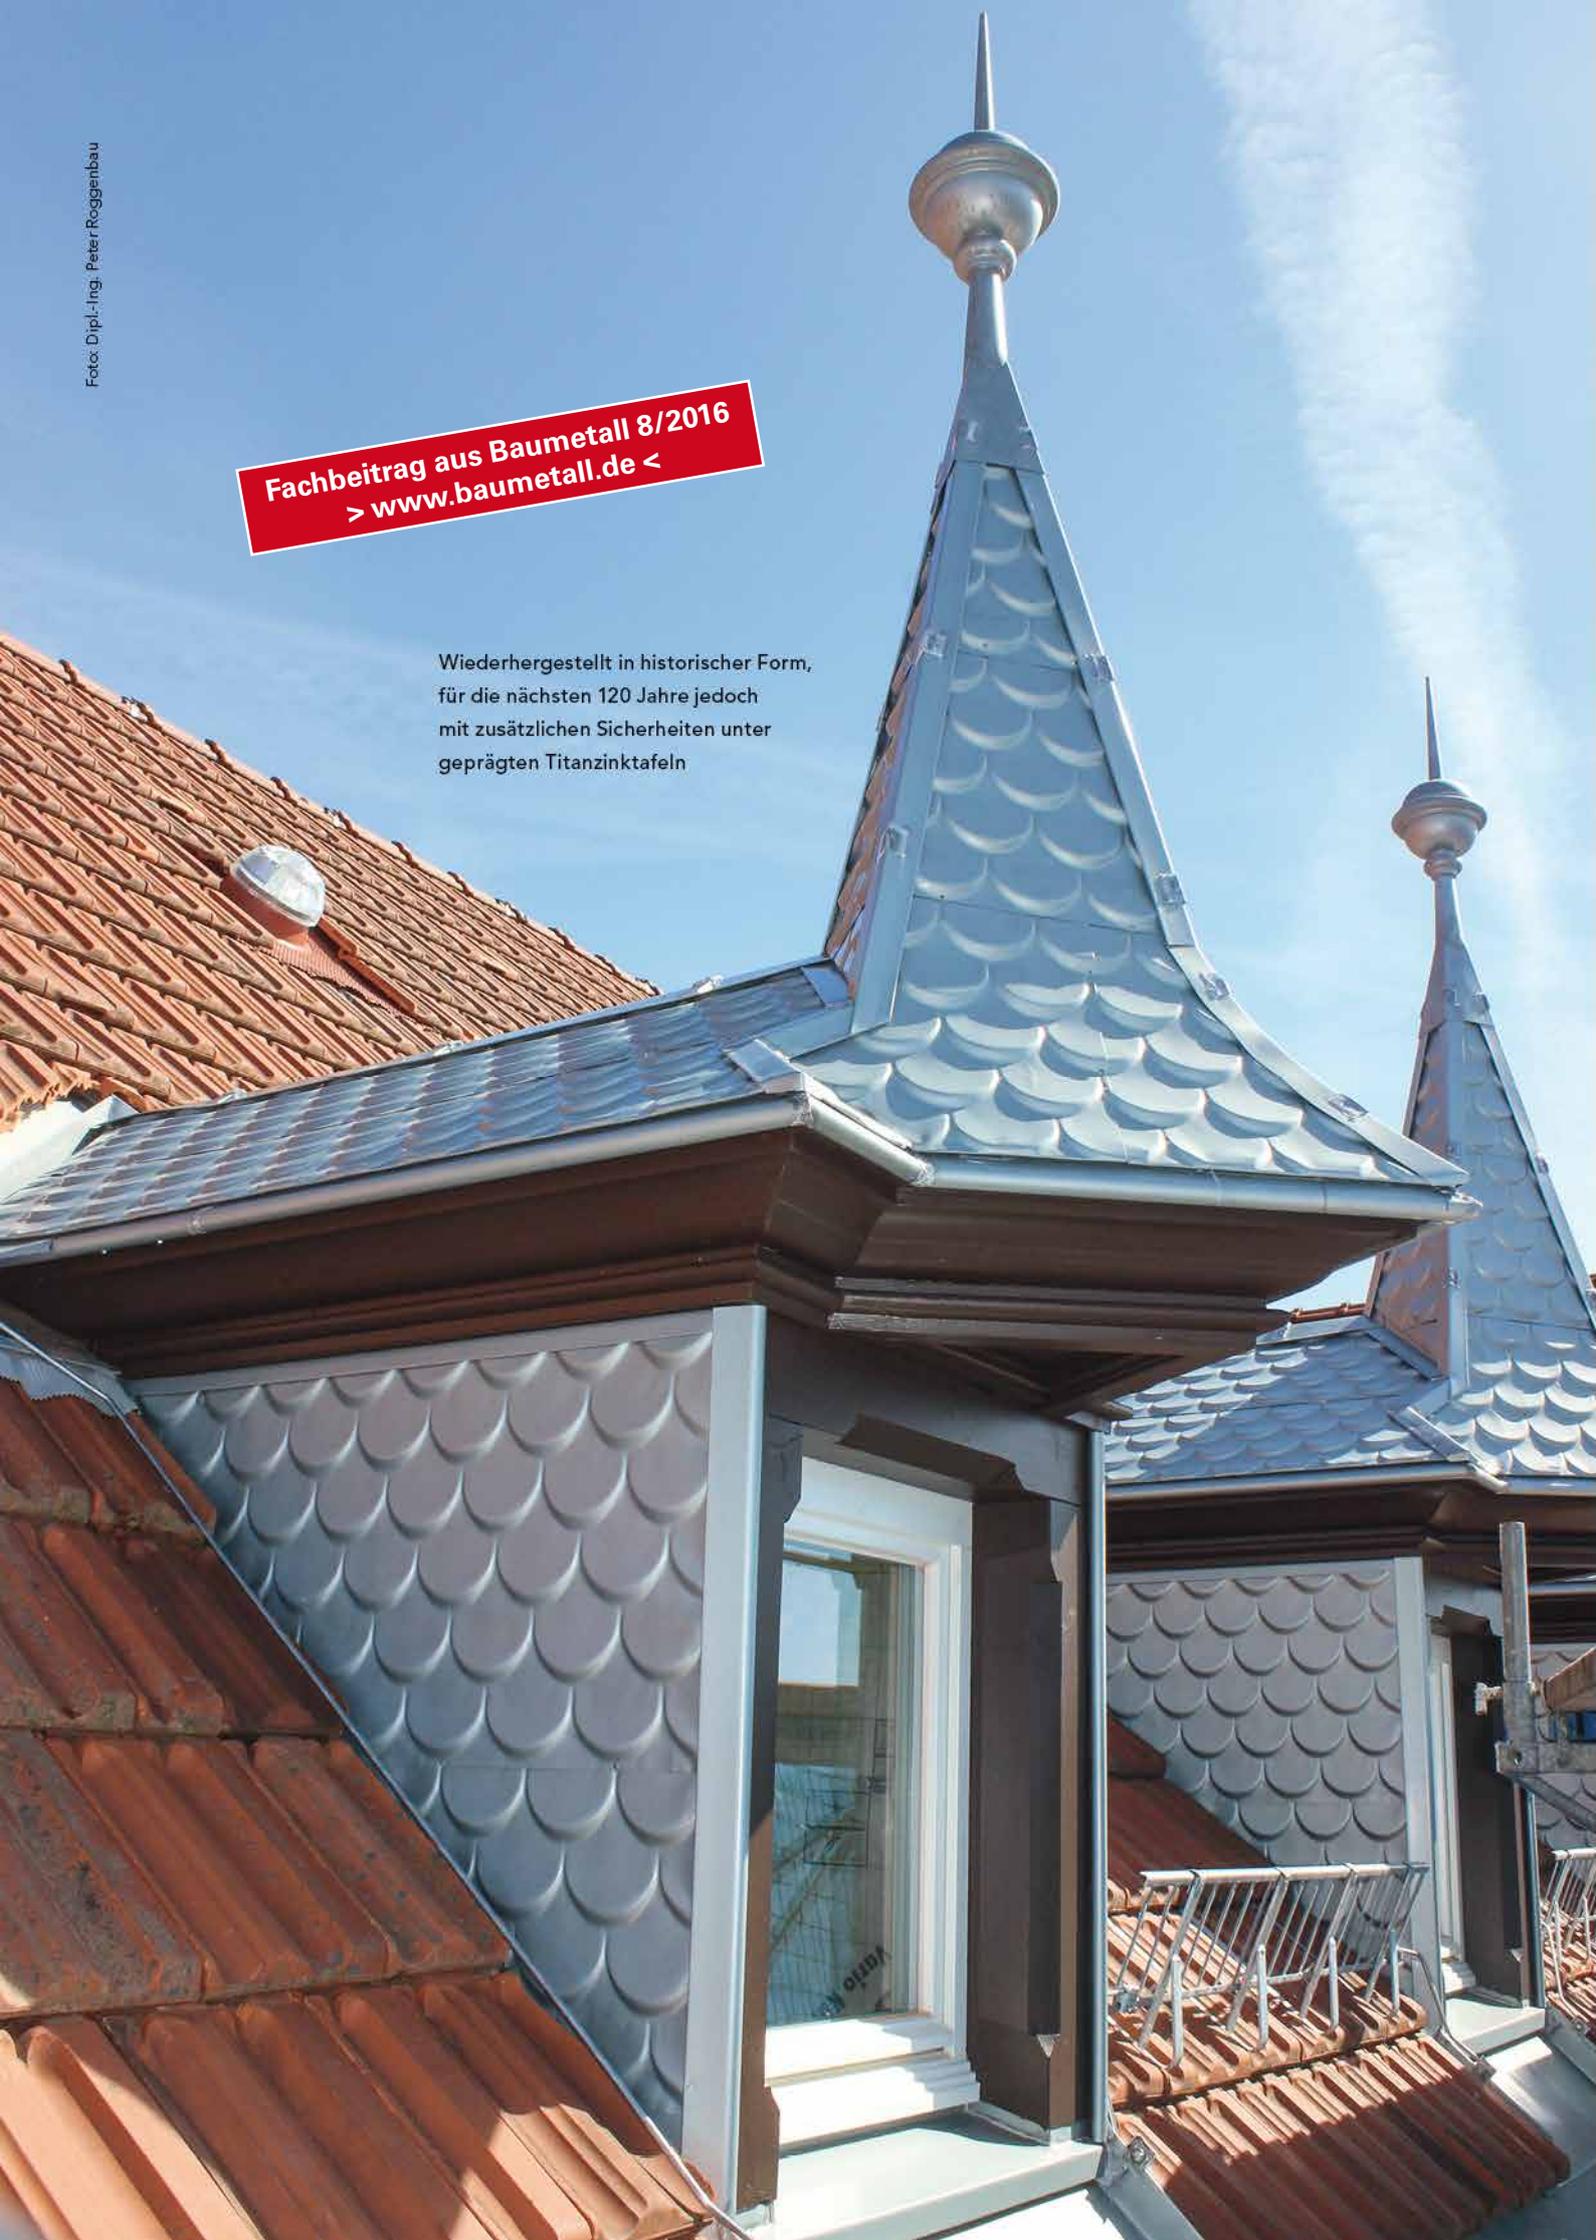
Wiederhergestellt in historischer Form,
für die nächsten 120 Jahre jedoch
mit zusätzlichen Sicherheiten unter
geprägten Titanzinktafeln

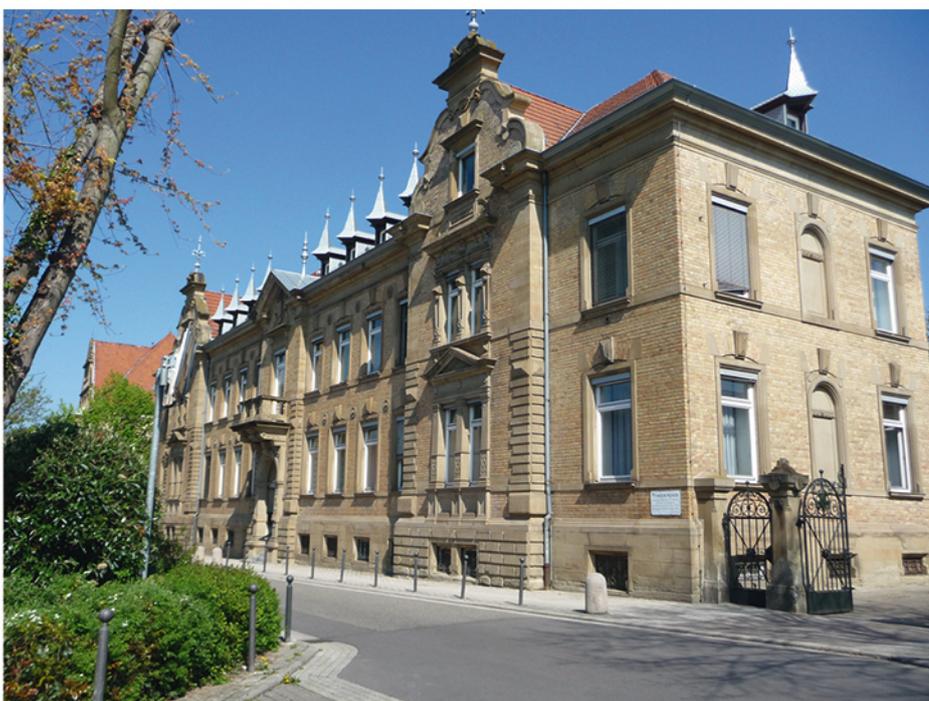
Nicht mehr großherzoglich-badisch, aber wieder genauso prächtig wie damals: das 1896 fertiggestellte Amtsgericht Sinsheim nach der denkmalgerechten Dachsanierung

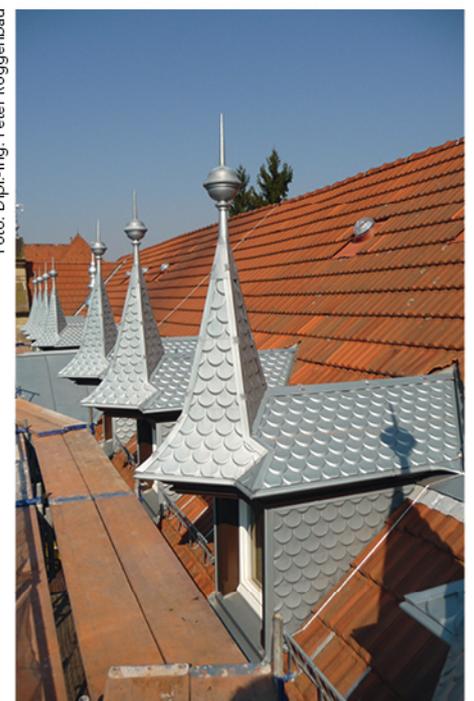
Auffälligster Blickfang sind die Gauben mit ihren expressiven Zierdächern und -spitzen

Diese Maßnahme erhöhen die Sicherheit und damit auch die Lebensdauer der erneuerten Gauben, verändern aber nicht ihre prägnante äußere Gestalt. Denn hier wurde mit den Schindelblechen in der Fläche, den erneuerten Gratabdeckungen und den ebenfalls neuen Zierspitzen die ursprüngliche Form originalgetreu wiederhergestellt.

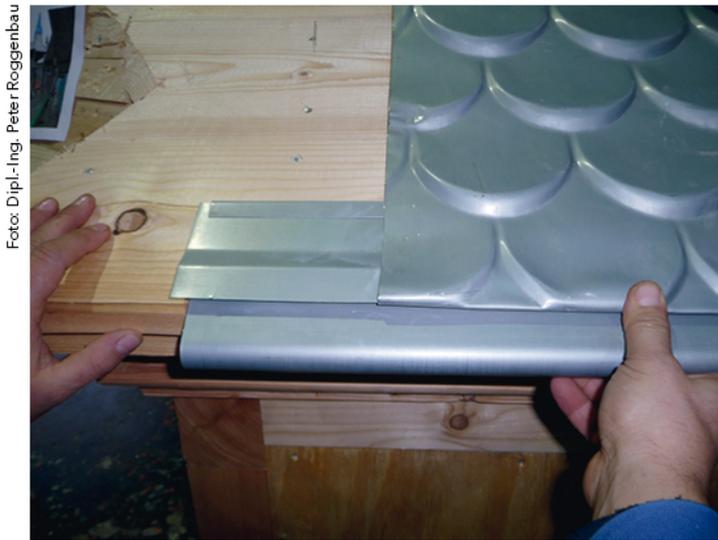
Aufmaß und Zuschnitt des künftigen Gaubendaches erfolgten in der Werkstatt, die Befestigung der durchnummerierten Teile jedoch erst nach der Gaubenmontage auf dem Dach

Eine Untersuchung hatte gezeigt, dass die gesamte Holzkonstruktion der Gauben durch Pilzbefall geschädigt und nicht zu retten war. Trotzdem ließ der Zimmermann beim Ausbau der ersten alten Gaube höchste Vorsicht walten, denn sie diente als Vorlage für die in der Werkstatt neu aufzubauenden Konstruktionen. Noch vor dem Einbau kamen die Gauben jedoch aus der Holzbau- in die Spenglerwerkstatt, wo die Blechner alle Bekleidungsstücke zuschnitten und anpassten, aber noch nicht montierten. Lediglich die Traufbleche wurden schon jetzt befestigt, während alle anderen Zuschnitte nur mit Beschriftungen und Nummerierungen versehen wurden.

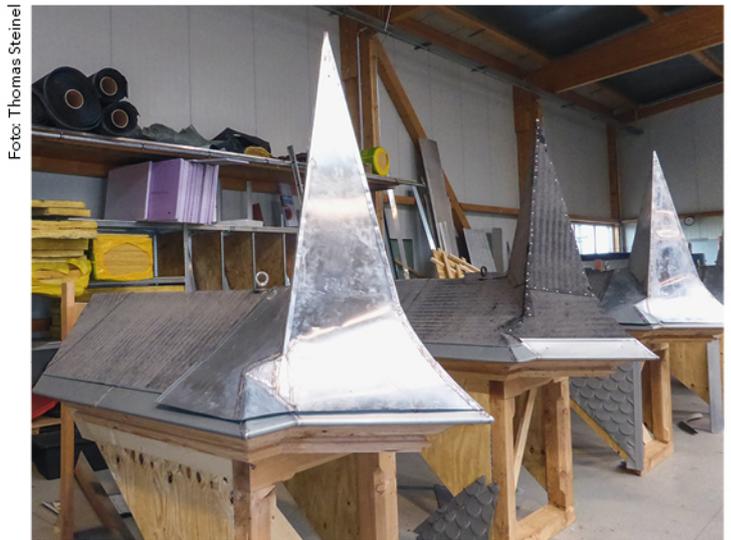
In der Blechner-Werkstatt wurde den Zierspitzen eine zusätzliche Lage Titanzink als zweite Ebene unter den späteren Schindelblechen angepasst

Ein Autokran hob die Gauben auf das Dach des Amtsgerichts, wo das Team von Thomas Steinel dann mit der Montage der Zuschnitte beginnen konnte. Auch hier konnte die ursprüngliche Form mit technisch modernisierten Funktionen wiederhergestellt werden. So erhielten die Satteldächer der Gauben wiederum eine Strukturmatte AIR-Z und außerdem eine speziell entwickelte Kehlausführung mit Mittelstehfalz für den fachgerechten und sicheren Anschluss an die Ziegeldeckung. Die spitzen Zierdächer wurden sogar mit einer kompletten unteren Deckebene aus glattem Titanzink versehen, ehe später die darüber liegenden Schindelbleche folgten.

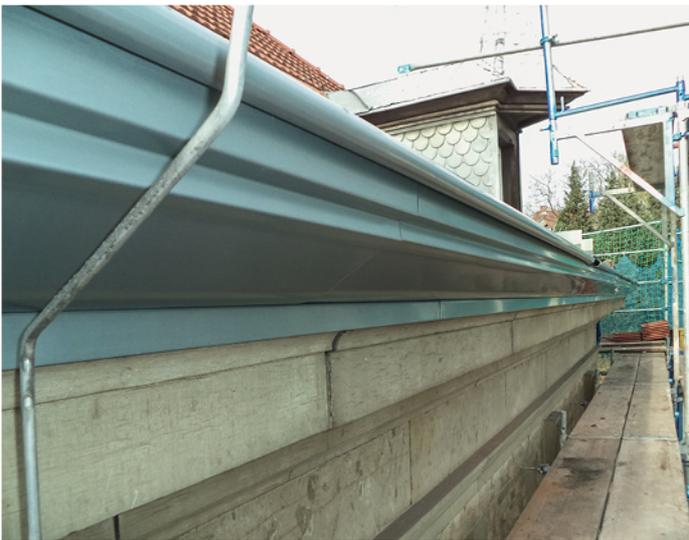
Die Gesimsrinne aus Titanzink mit ihrem ausdrucksstarken Wulst schließt unmittelbar an den Sandstein an und ist dadurch in der Ansicht von unten kaum als eigenständiges Bauteil wahrnehmbar

Eine Herausforderung für den Maschinenpark war vor allem die aufliegende Gesimsrinne. Die Arbeiten begannen nach dem Abriss der alten Rinne noch relativ einfach mit einer Abdeckung des Sandsteingesimses, wobei selbst dieses glatte Teil bereits drei Kantungen erforderte: eine für die Wasserrückhaltung hinten und zwei für die saubere Tropfkante vorn. Auf diesem Trägerprofilblech wurden die ursprünglichen und beim Rückbau geborgenen Rinnenhalter aus verzinktem Stahl montiert und mit einem Stahlwinkel untereinander verbunden, ehe das für die äußere Optik entscheidende Karniesblech folgte. Glücklicherweise

hatte sich in alten Bauakten aus dem 19. Jahrhundert ein Schnitt durch die Rinne gefunden. Daraus entwickelte der Architekt eine neue Zeichnung, die dem Blechner als Vorlage diente. Mit insgesamt fünf Abkantungen und drei Rundungen konnte Thomas Steinel die ursprüngliche Form zurückgewinnen.

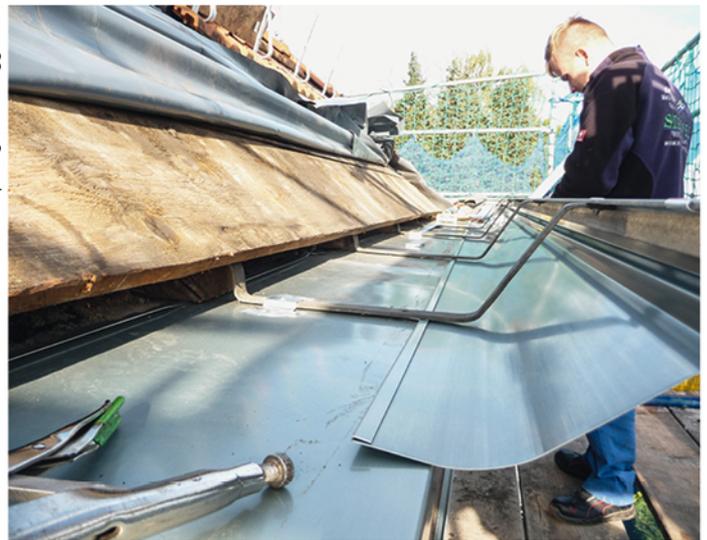
Detail der Dachentwässerung mit Trägerprofilblech, den aufgearbeiteten Rinnenhaltern sowie dem nach alten Zeichnungen erneuerten Karniesblech

Nach dem Einlegen der Gefällebohle folgte das eigentliche Rinnenblech auf einer Trennlage und einer Strukturmatte Air-Z von Rheinzink. Dieses Rinnenblech war bei der Sanierung vor einigen Jahrzehnten in einfachen Abkantungen ersetzt worden. Diesmal wurde es denkmalgerecht erneuert und erhielt an der gut sichtbaren äußeren Kante wieder seinen prägnanten Wulst. Auch in technischer Hinsicht konnte die Einbausituation verbessert werden, zum Beispiel durch den Einbau von mehr Dehnungsausgleichern als zuvor, die die thermisch bedingten
